Signalisierung Netzverlust und Rufgruppenverlust

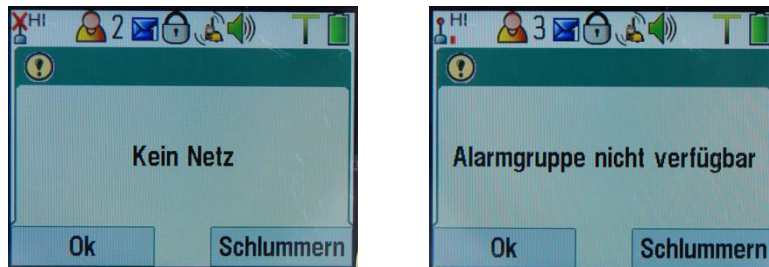
Die optische und akustische Signalisierung bei Netzverlust oder Rufgruppenverlust war bisher nicht quittierbar und erfolgte alle 120 Sekunden. Die initiale Signalisierung wird nach ca. 22 Sekunden ausgegeben. Mit der Firmware MR2022.4 ist es nun möglich, die Signalisierung zu bestätigen, für eine voreingestellte Zeitdauer zu unterdrücken, oder gänzlich zu deaktivieren.

Beim Eintreten eines Netz- oder Rufgruppenverlustes wird dieser mit der nachfolgenden Displaymeldung signalisiert.

Durch das Drücken der Taste „Ok“ wird die Meldung bis zum erneuten Eintreten dieses Zustandes, zum Beispiel weil zwischenzeitlich das Netz- oder die Rufgruppenanbindung wiedererlangt werden konnte, bestätigt und nicht erneut ausgegeben. Durch Drücken der Taste „Schlummern“ werden die Meldungen für einen bestimmten Zeitraum unterdrückt, auch wenn der Netz- oder Rufgruppenverlust mehrfach auftritt.

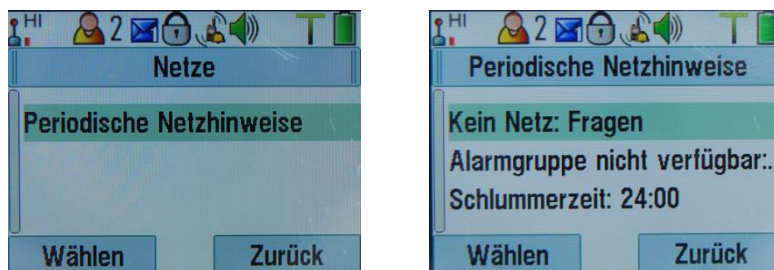
Im Menü Netze\Periodische Netzhinweise kann ausgewählt werden, wie eine Signalisierung erfolgen soll.

Dabei bedeutet „Immer“, dass die Signalisierung ausgegeben wird und nicht quittiert werden kann. „Fragen“ bedeutet, dass die Signalisierungen im Falle eines Netz- oder Rufgruppenverlustes quittiert oder unterdrückt werden kann. Die Einstellung „Nie“ deaktiviert die Signalisierungen entsprechend komplett. Die Standardeinstellung ist „Fragen“. Unter „Schlummerzeit“ kann die Zeitspanne für eine mögliche Unterdrückung ausgewählt werden.

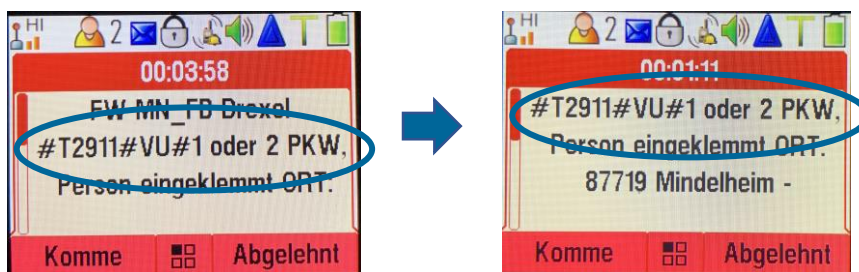
Bislang wurden die alarmanlösenden Alarmschleifen am Anfang der Alarmnachricht angezeigt. Wenn mehrere Alarmschleifen zum Auslösen des Pagers geführt haben, oder die Textgröße auf höchster Stufe eingestellt war, konnte das Alarmstichwort erst durch scrollen gelesen werden. Da es sich hierbei um die wichtigste Information handelt, wird dies mit der Firmware MR2022.4 geändert, damit der Alarmtext mit Stichwort direkt am Anfang der Alarmnachricht ersichtlich ist. Die alarmanlösenden Alarmschleifen werden somit künftig nach dem Alarmtext angezeigt.
