Signalisierung Netzverlust und Rufgruppenverlust

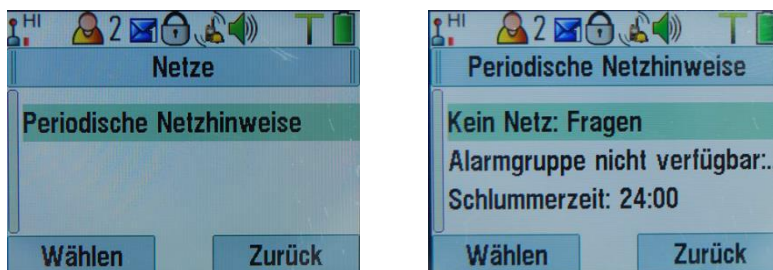
Im Menü Netze\Periodische Netzhinweise kann ausgewählt werden, wie eine Signalisierung erfolgen soll.

Dabei bedeutet „Immer“, dass die Signalisierung ausgegeben wird und nicht quittiert werden kann. „Fragen“ bedeutet, dass die Signalisierungen im Falle eines Netz- oder Rufgruppenverlustes quittiert oder unterdrückt werden kann. Die Einstellung „Nie“ deaktiviert die Signalisierungen entsprechend komplett. Die Standardeinstellung ist „Fragen“. Unter „Schlummerzeit“ kann die Zeitspanne für eine mögliche Unterdrückung ausgewählt werden.
